**PN 14**

**PAREDES**  
**neumáticos**

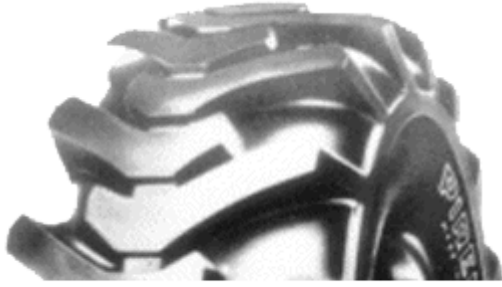
Carcasa diagonal hecha con hilos de alta resistencia. Dibujo de banda de rodaje constituido por robustos resaltos diagonales abiertos en el centro para asegurar una excelente tracción y autolimpieza así como una conducción sin trepidaciones en terrenos firmes. Composición de caucho que ofrece alta resistencia a impactos, abrasión y desgarramientos y protege la carcasa proporcionando mayor número de recauchutados.
